Redskabsinspektion gennemført hos:

Digterparken 70 - 72

HOVEDINSPEKTION

24 aug 2020

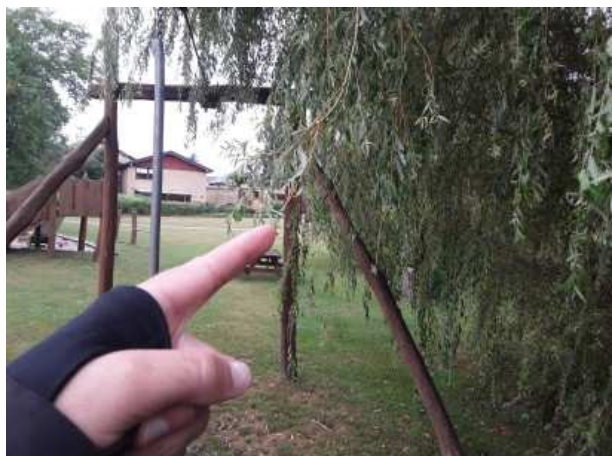
3 Foto 3

Frirummet ved denne aktivitet er ikke overholdt da der er forhindringer inde i rummet som brugeren skal kunne bevæge sig uhindret igennem.

DS/EN 1176 del 1 pkt. 4.2.8.2.3 Frirum

1

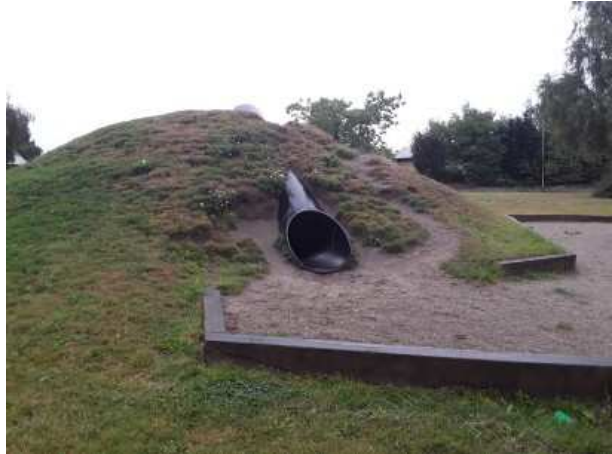
4 Foto 4

3

Der er ikke registreret afvigelser d.d.

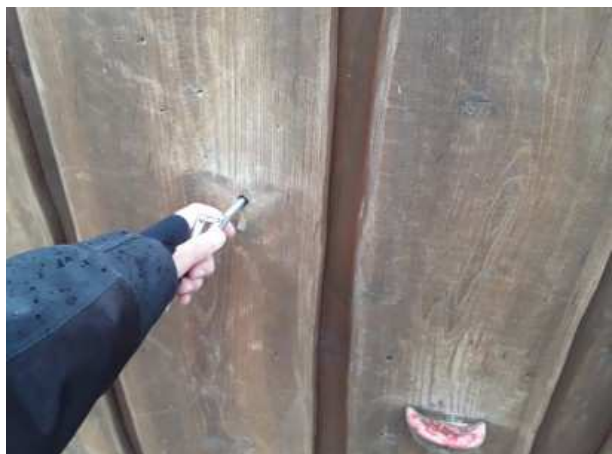
6 Foto 6

1

Der er registreret fingerklemfælder.
Ved højder over 100 cm eller hvor brugeren er udsat for en tvungen bevægelse skal åbninger og konstruktionshuller ikke have en diameter mellem 8-25 mm.

DS/EN 1176 del 1 pkt. 4.2.7.6 Fastklemning af fingre + Annex D pkt. 4 Fastklemning af fingre

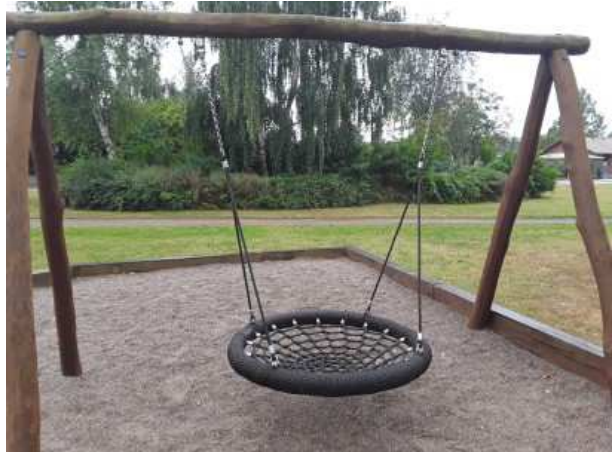
7 Foto 7

3

Der er ikke registreret afvigelser d.d.

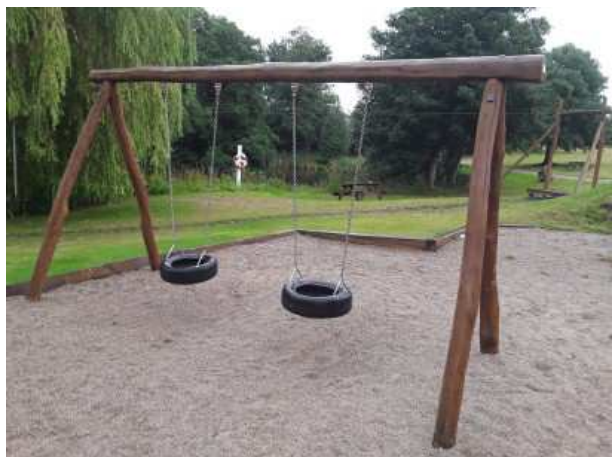
8 Foto 8

3

Der er ikke registreret afvigelser d.d.

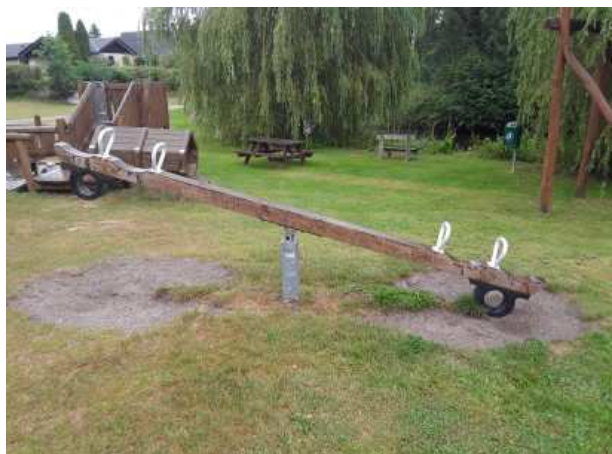
9 Foto 9

3

Der er ikke registreret afvigelser d.d.

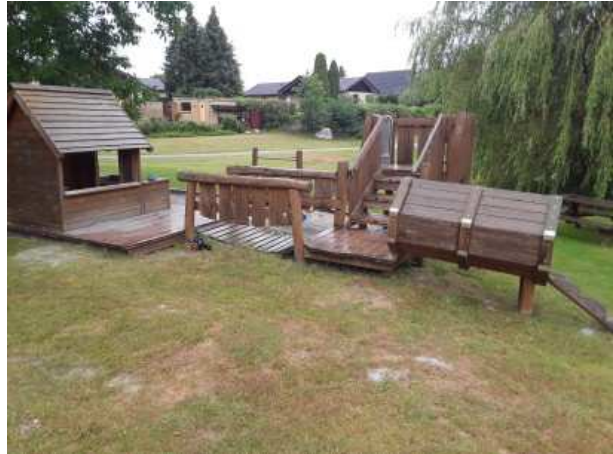
10 Foto 10

3

Der er ikke registreret afvigelser d.d.

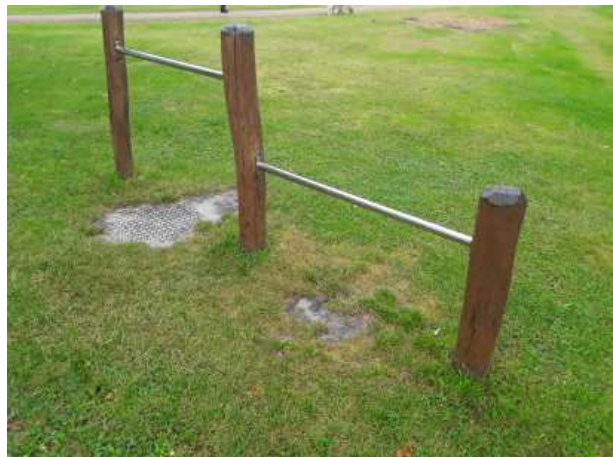
11 Foto 11

3

Der er ikke registreret afvigelser d.d.
